台風18、19号によって受けた、^{またごろう}又五良水路の被害箇所

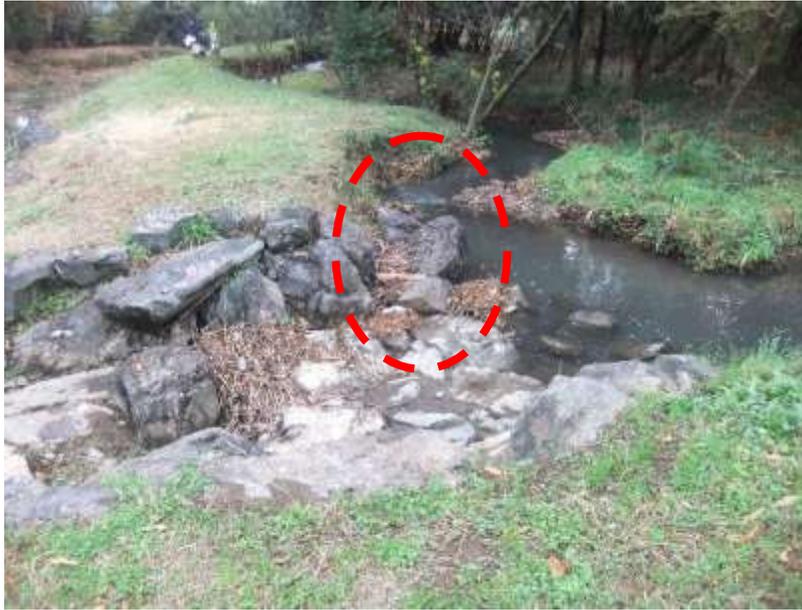
- 又五良水路（洪水吐き口の飛び石）に流下ゴミ・木くずが溜まる。
- 水衝部の自然石護岸が、洗掘によって倒壊（赤枠部分）。

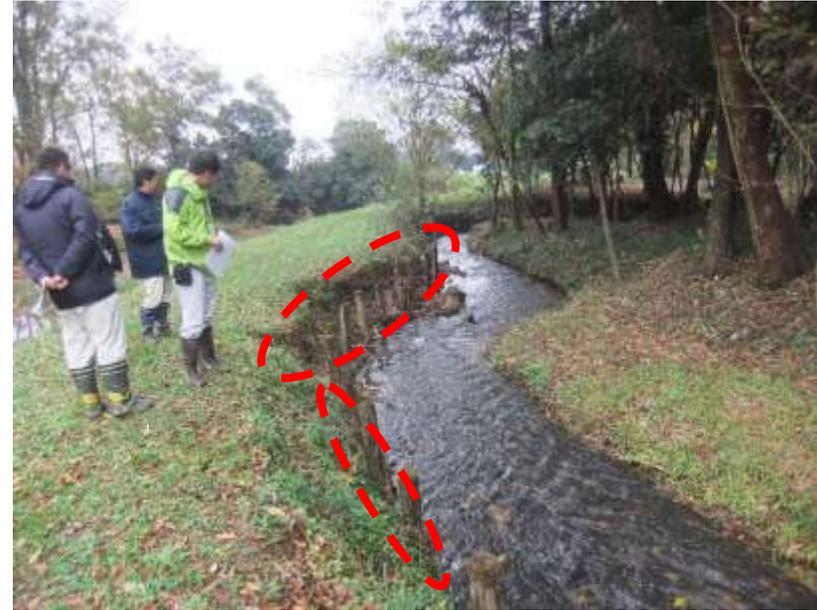
- 又五良水路左岸の木柵・粗朶護岸が洗掘を受けた箇所（赤枠部分）。

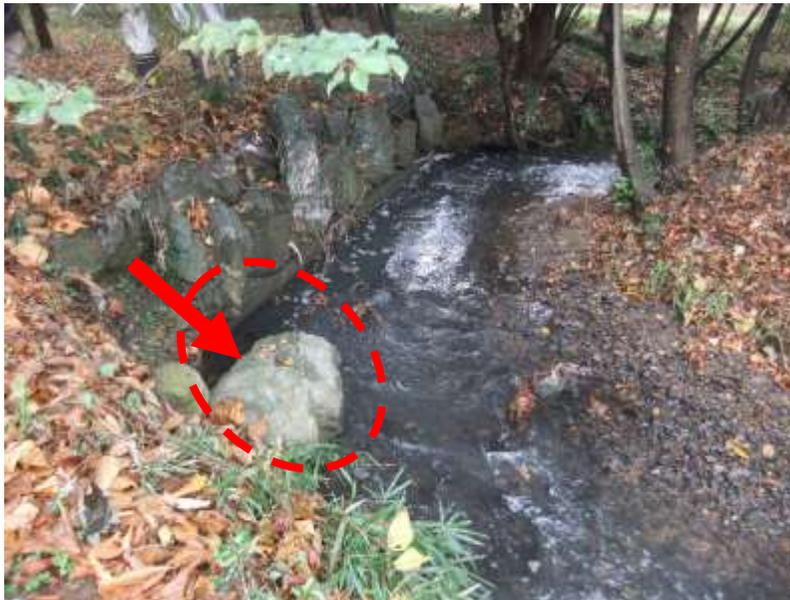
- 蛇行する水衝部で、自然石護岸が洗掘によって落下（赤枠部分）。

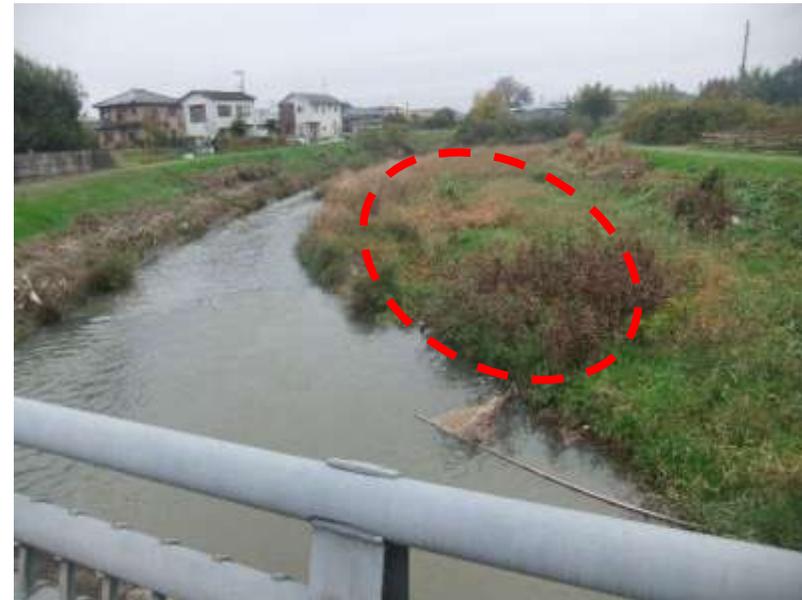
- 市野川羽平橋上流の土砂堆積箇所を浚渫する工事が計画され、左岸側（人家有り）へ越流する危険箇所対策を実施する予定。
