都幾川 飛び石工 見学・調査
2016年6月18日(土) 13:00~

都幾川・槻川に設置された全飛び石工の課題と問題点（中間報告として）

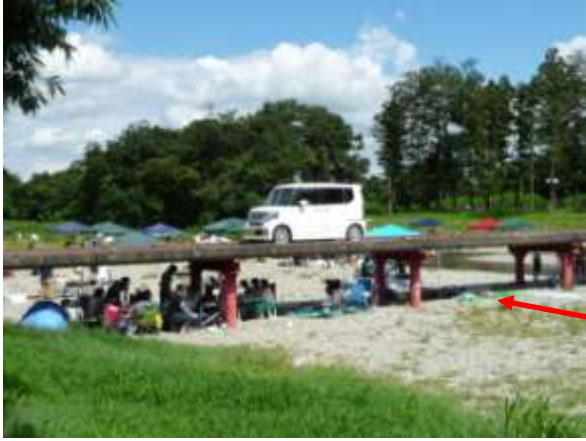
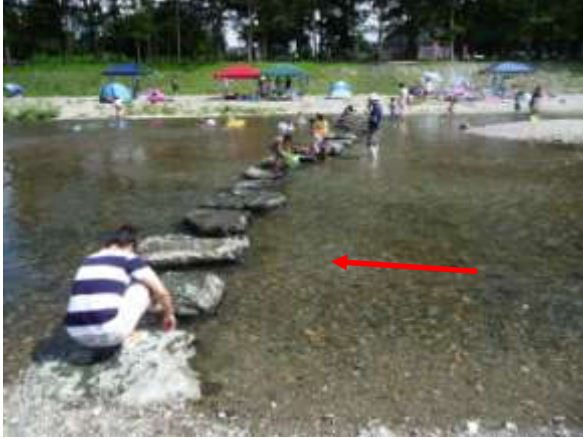
1. 鞍掛橋下流 飛び石工

沈下橋(写真、参照)の下流に建設された飛び石は、全長が自然石で建設されており、川遊びに訪れる家族で賑わいを取り戻している。

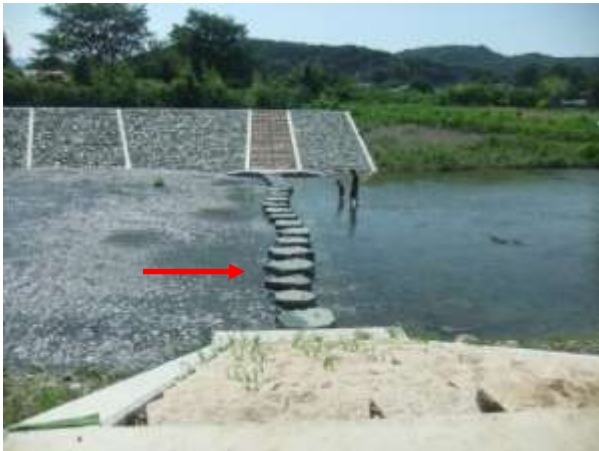
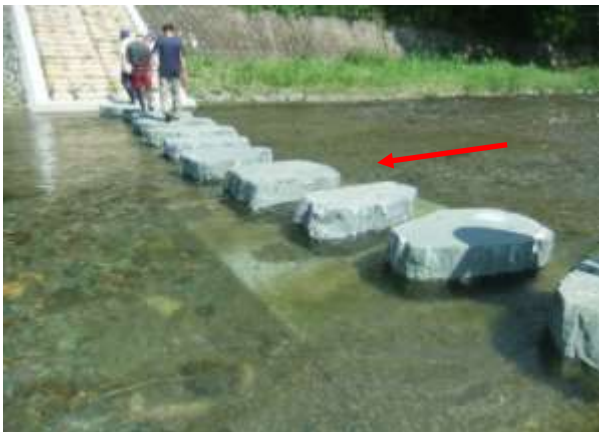
2. 和田橋下流 飛び石工

基礎工の帯工も比較的新しく、石と石の間も20cm以上と比較的広いために、流下樹木や水草などの詰り具合も見かけられなかった。

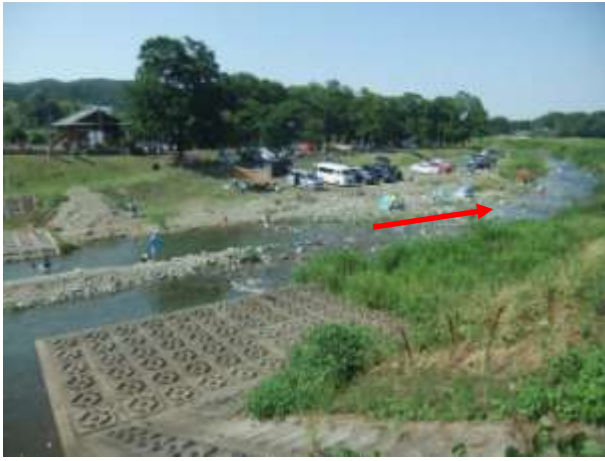
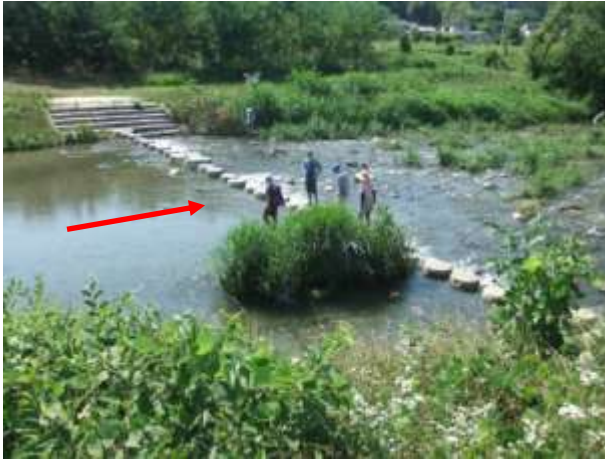
3. 新玉川橋下流 飛び石工

飛び石の上流空間は、礫河原で「浮石」などが多く見かけられた所であったが、土砂や泥（シルト）が浮石を覆ってしまっている（沈み石化）。ミニ堰のような現象を呈しており、飛び石の下流では流速が早まり、礫河原が出来ている。礫下の水生昆虫の繁殖は、著しく低下し魚類の生息にも影響を与えている。

石と石の間隔が、狭い箇所では約 10 cm 程度しかなく、流下する水草で疎通能力が低下し、ツルヨシなどが繁茂して中州を形成する前兆も見られる（下、写真）。

今後、豪雨後の飛び石管理では、これら流下物・阻害物の撤去・除去の回数が増えるだろうと予測する。

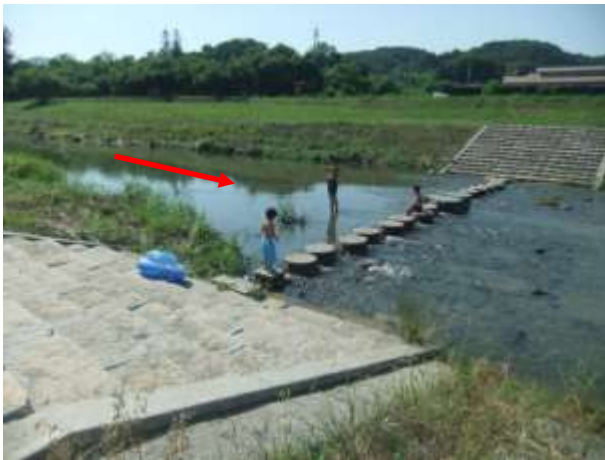
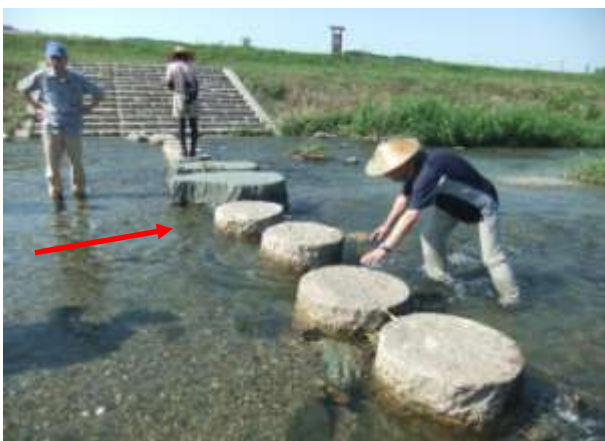
4. 宮ヶ谷戸前堰下流 飛び石工

石の配置は、花崗岩を円形に造形したものが殆どで、中央部に二つの自然巨石が配置されている。ここでも、石の間隔が約 10 cm 程度の狭くなっている箇所もあり、水草繁茂などを伴い、徐々にミニ堰効果を呈していくことが予想される。

(下、写真はシャープペンの間隔を示す)

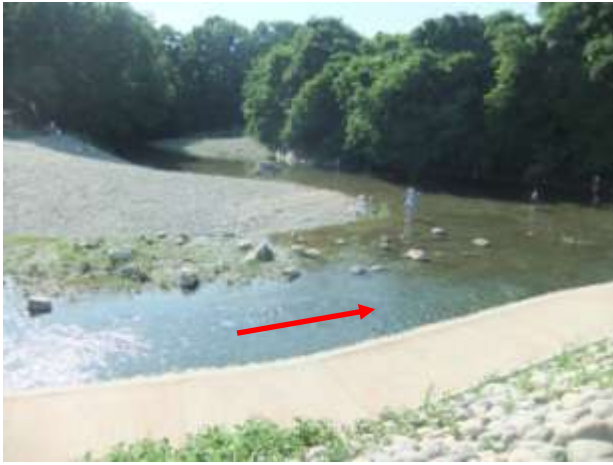
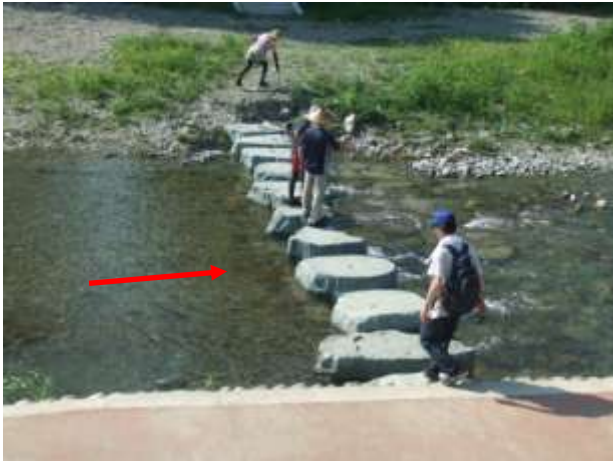
5. ときがわ花菖蒲園前 飛び石工

整備された花菖蒲園と蛇行する河道の間に残った砂州は保全されているが、右岸の低水路護岸を自然石空積工法で工事を行った。川表に当たるので、土砂掃流などで空間は埋まってしまうので、河岸の生き物の生息空間を確保するなら、巨石空積みにすべきと思われた。

今後の植生回復や河川生態系の遷移に注意を払っておくことになります。

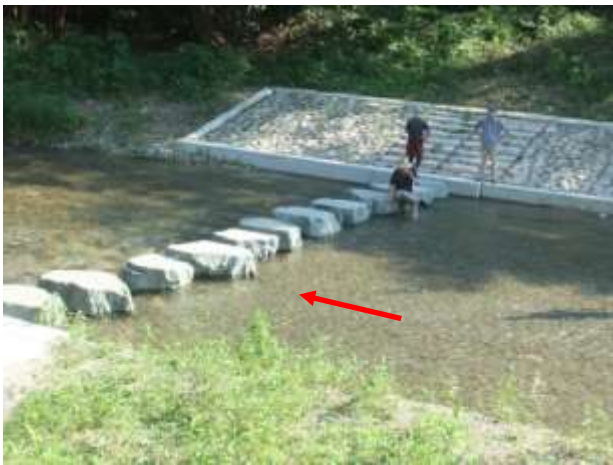
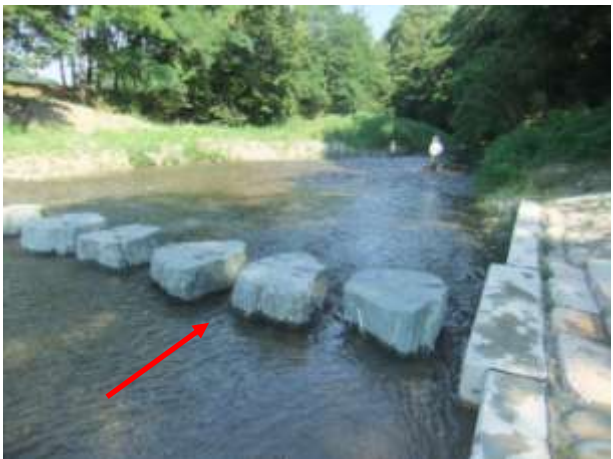
6. 店下堰下流 飛び石工

自然石をカットした飛び石であり、間隔もマチマチで約 20 cm の狭いところも見られる。

竣工したばかりではあるが、飛び石上流側は粒径の小さな石が堆積し、下流側には中～大の礫が堆積（浮石）している。まだ、沈み石にはなっていないが、今後の経過を観察しておく必要があるだろう。

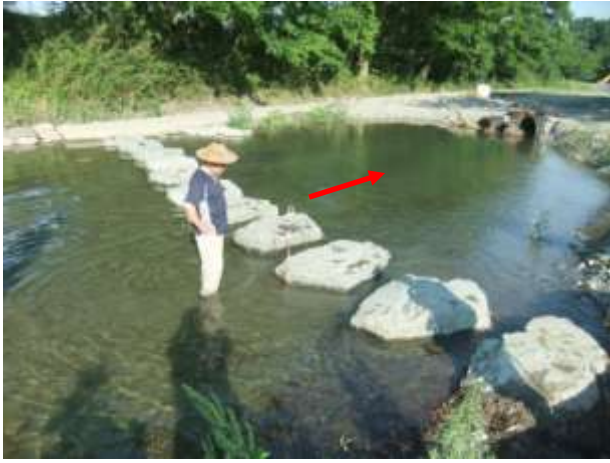
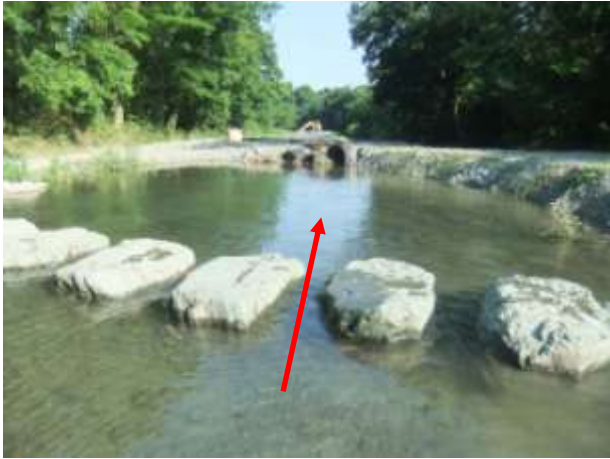
7. 本郷野球場前 飛び石工

本郷別所淵を回避して、右岸に散策路を変え上流へつなげるルートとなっている。写真に写る下流の仮設水抜き工は、今春までに飛び石工を竣工するために仮建設した排水パイプ工事である。

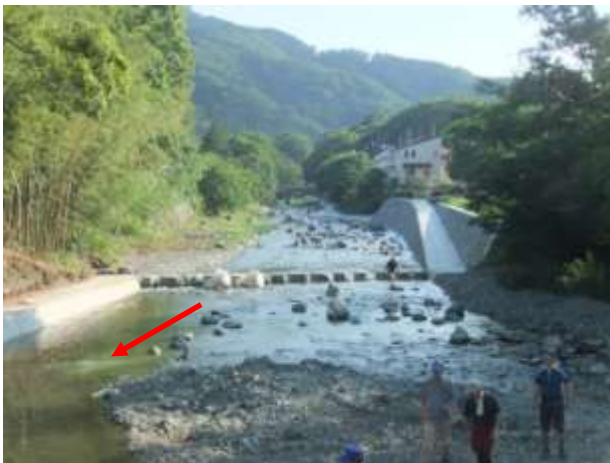
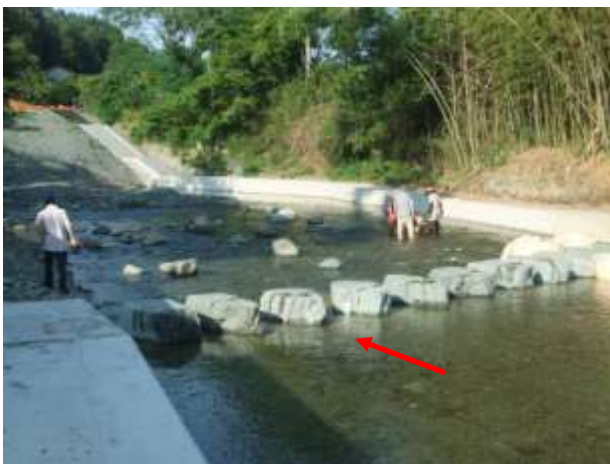
8. 本郷別所淵上流 飛び石工

写真上流に見える橋は、別所橋である。散策路工事も完全に終了しておらず、右岸の低水路護岸と床固め工には、自然石空積工を施工している模様である。(写真は、床固め工を見学している協議会々員)

下流の本郷野球場前の飛び石と連携して、散策路アクセスを維持する飛び石になっているが、周辺の河川環境保全と併せて、注意を払っていくべき区域である。

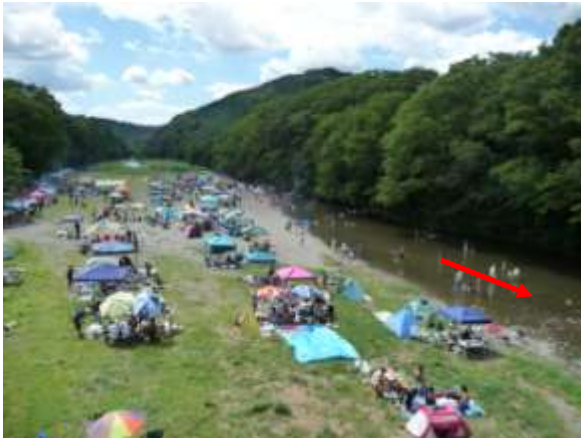
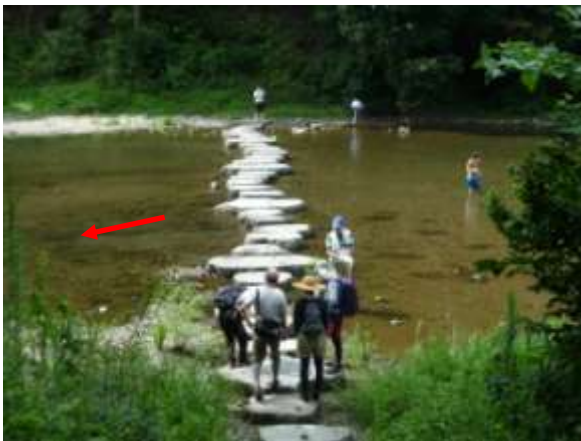
1. 槻川橋上流 飛び石工と散策路
(嵐山町)

飛び石工は、2015年竣工したが、飛び石間隔が狭いせいか、流下した小石が詰り・埋まっている所が見られる(別途、画像あり)。

また左岸側の広葉樹・スギ林の河畔林は、散策路開設のために大幅に除伐されている。緑化植樹として、数m間隔でモミジなどを植栽しているが、左岸斜面の所々に、不安定な巨石が放置されており、豪雨による崩落などの危険性が残っている。

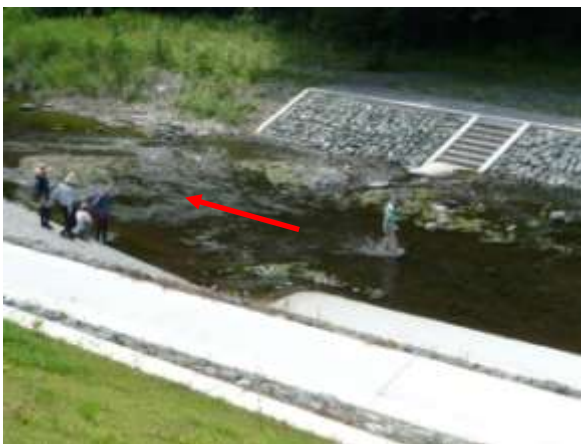
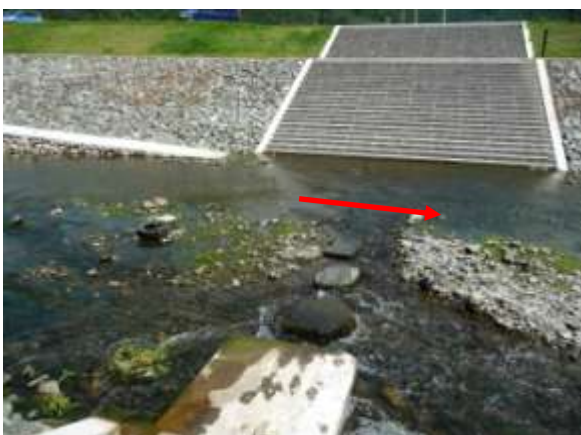
2. 下里割谷橋下流 飛び石工
(小川町)

9個の飛び石のうち、写真の矢印部分の6個(左岸側)は、完全に土砂により埋没してしまい、渡河しないと対岸には渡れない状況になっている。土砂掃流箇所での設置場所の問題と、左岸の低水路護岸の端場も浸水状況になっており、設計上の問題もあったように思える。

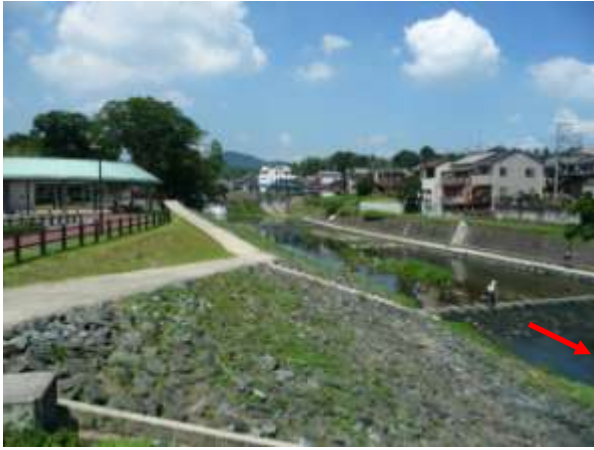
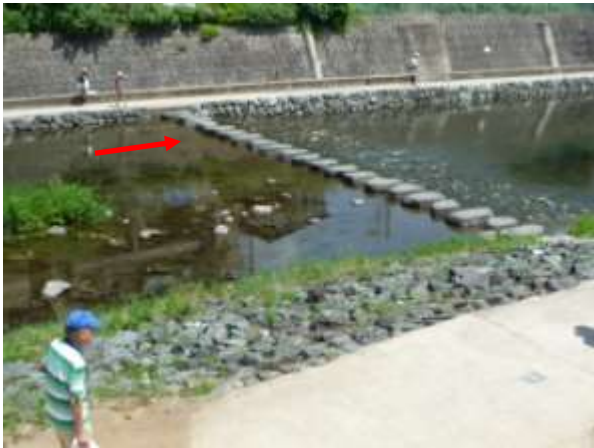
3. 相生橋上流 飛び石工

飛び石の下流床固め工が堅固であり、飛び石の上流域は、堰止められたような状態で、土砂溜りのような小規模中州などが形成された。コクチバスの産卵場となっており、多くのバスの成魚・幼魚が見られる。当然、バス釣り客が絶えない。(写真での、右岸遊歩道上の釣り人参照)

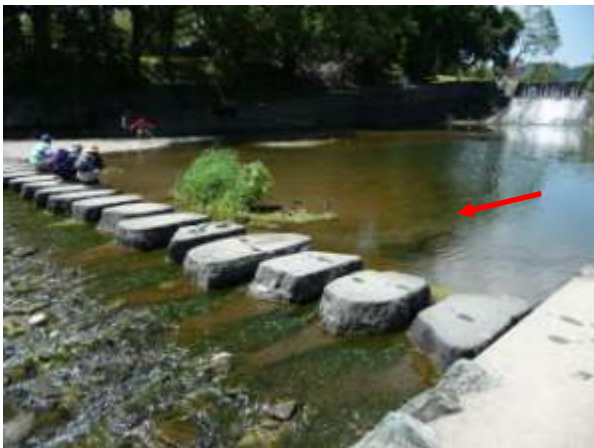
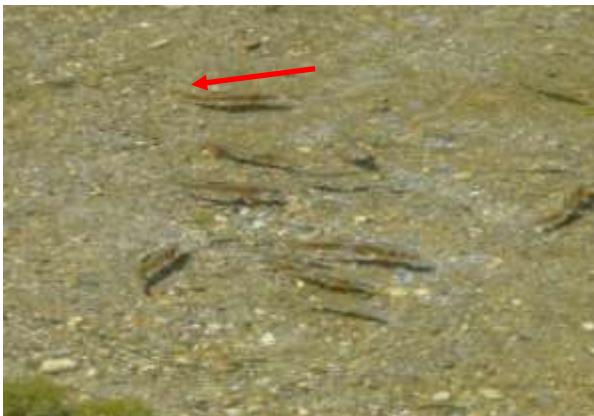
4. 栃本堰下流 飛び石工

栃本堰(写真、右上)と飛び石の間は、細粒土砂溜り状態になっている。オイカワの産卵場に適しており、砂地では群れをつくった産卵風景が観察された(下の写真、参照)。

飛び石下流の床固め工は堅固であり、傾斜をもたせているので、「瀬」の役目を果たしているようである。

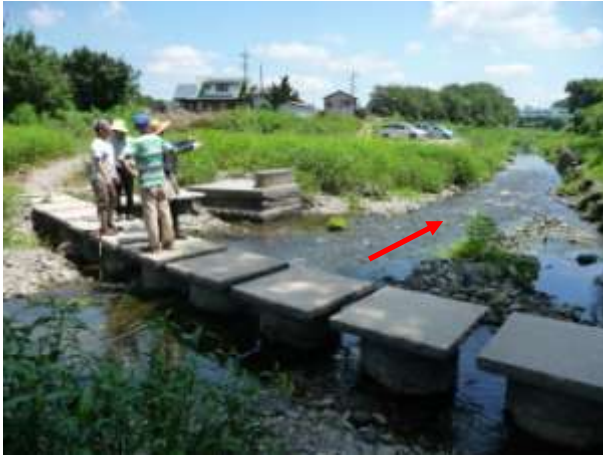
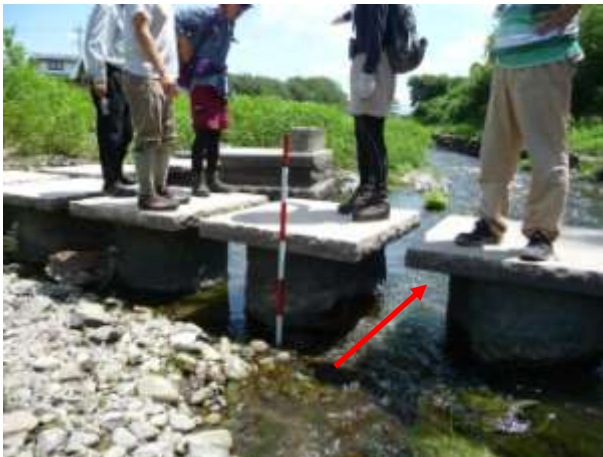
5. 青山上・増尾地区 飛び石工
(小川町)

上流の道路工事により、河川流路を変更・整備中に、飛び石全長の左岸側は完全に土砂によって埋没したままである。

写真上の調査員が立っている箇所が、飛び石全長の真ん中であり、左岸側の礫河原を浚渫して飛び石を再現するかどうかは、河川管理者からは方針を聞いていない。

飛び石の構造は、自然石の上部に盤上の方形花崗岩を載せた構造になっており、現況水位からの余裕高は確保されているが(約60cm)、豪雨による土砂流出によって、盤上岩の流出や飛び石そのものの埋没が懸念される。

河川管理者の浚渫計画などが予定されているかどうか、検討を要する箇所である。

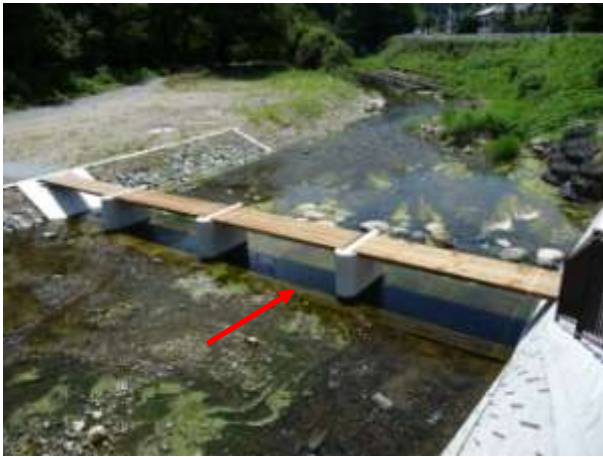
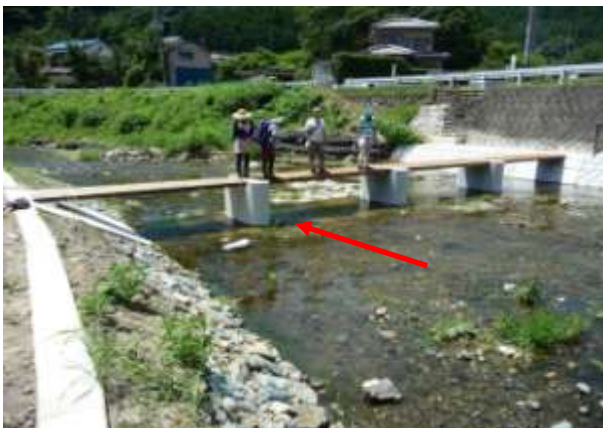
6. 切通橋・BBQ場下流 流れ橋
(小川町)

基礎の「帯工」は、幅2.5mとなっており、多くの飛び石の基礎工と同様であり、河床変動や礫堆積などを阻害する一要因なので、モニタリング対象として、見学・調査対象とした。

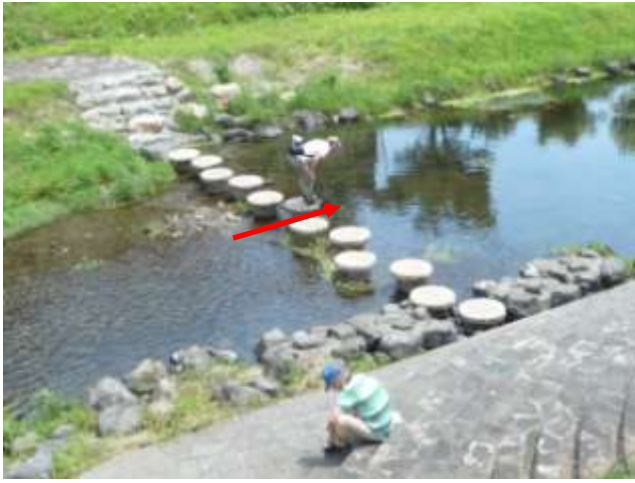
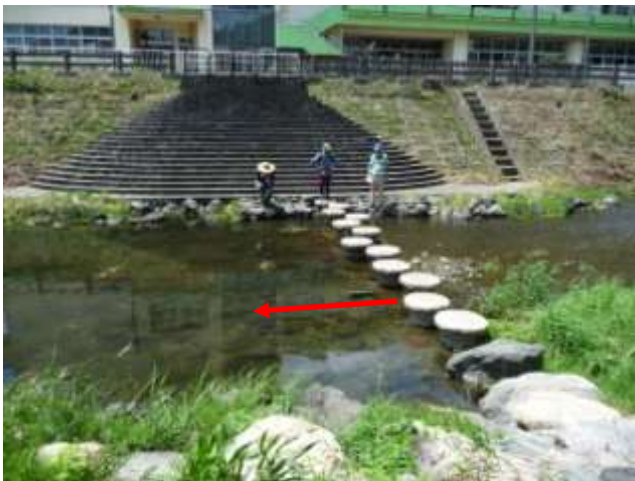
7. 東小学校前 飛び石工

基礎の帯工は、巨石を敷き詰めたように見られるが、飛び石の上部には円形の盤上花崗岩が設置されている。

基礎の帯工周辺のミズゴケは、放流アユに食まれた形跡があり、アユの生育には充分可能な地域であることが理解出来た。
