矢来堰 現況写真

(R 1. 5. 31 撮影)

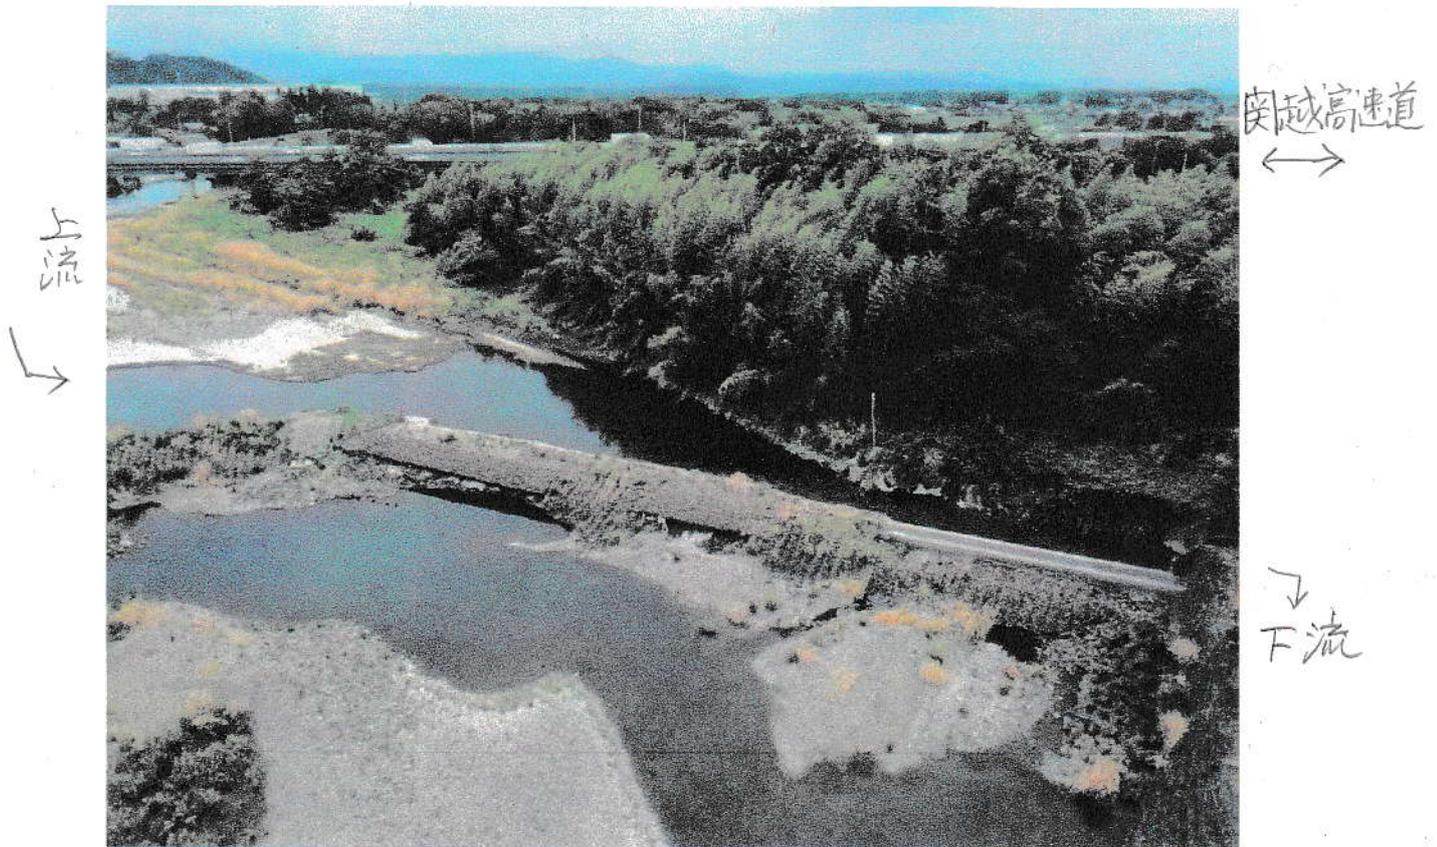
堰堤体の状況

- ・ 本来の構造体は蛇籠構造であるが、近年の台風等による被災により市が部分的に補修工事を行い、籠マット構造等に補修している状況である。
- ・ 籠マット下流は、蛇籠が残地されていたが、洗掘により流れ落ちている。

堤体下流部の河床状況

- ・ 洗掘により河床部の深掘れが発生している。
- ・ 既設護床ブロックの沈下や、砂に埋もれている状況である。

このような状況から、今後災害等が発生するたびに蛇籠の流出や河床の洗掘範囲が増大する恐れがある。
