『特定非常災害指定』の市野川・都幾川 水位状況 <※洪水痕跡調査は自身の身長から目視観測>  
(R元年10月13日、午前中の緊急洪水観測)

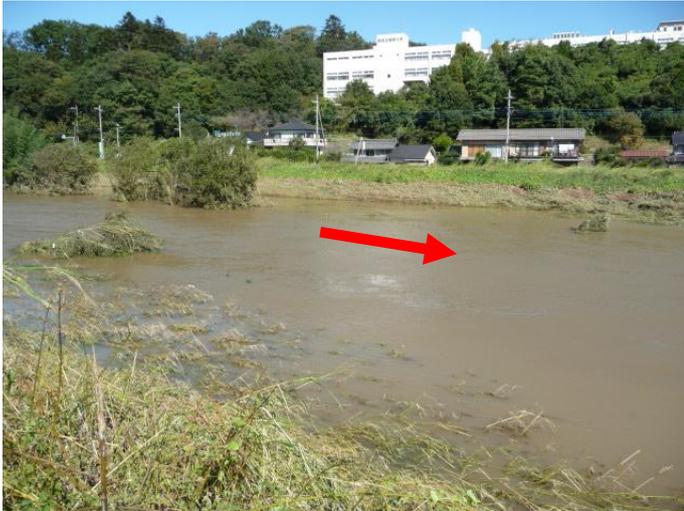
■市立新宿小東側の市野川水位 (余裕高 約 1.4m)  
後方の建造物は、「武蔵丘短期大学」校舎です。

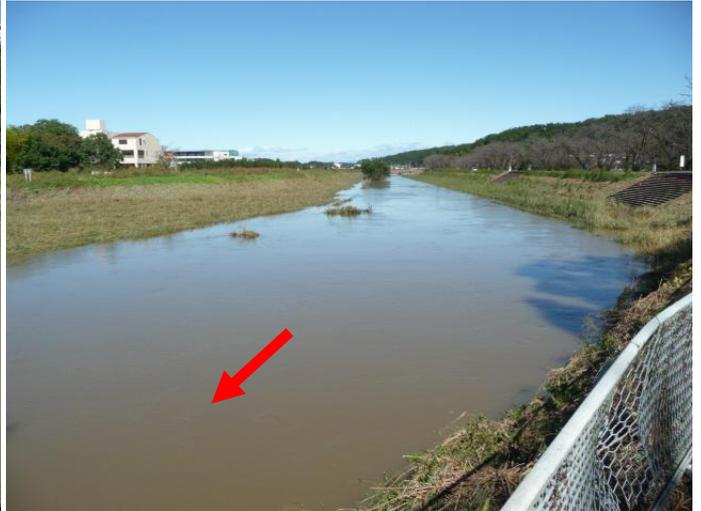
■吉見百穴前 市野川本流の水位 (余裕高 約 1.3m)。  
左岸堤防は、サクラ並木です。

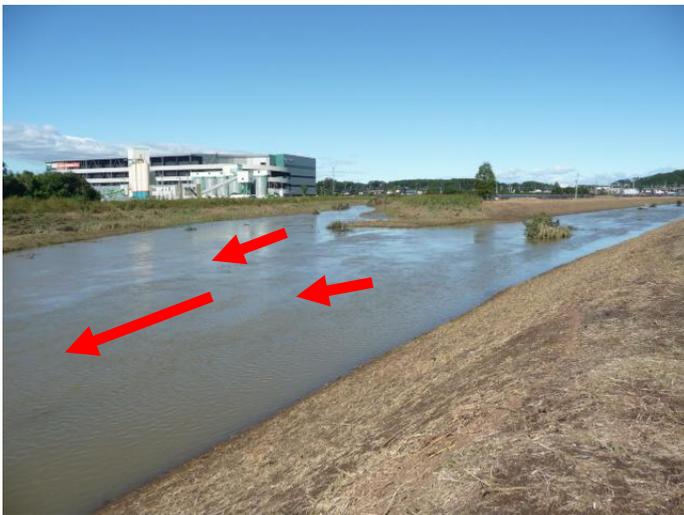
■市野川・滑川合流地点。後背地は、藤曲区画整理地。  
サクラ並木堤防より撮影。右からは滑川が流入。

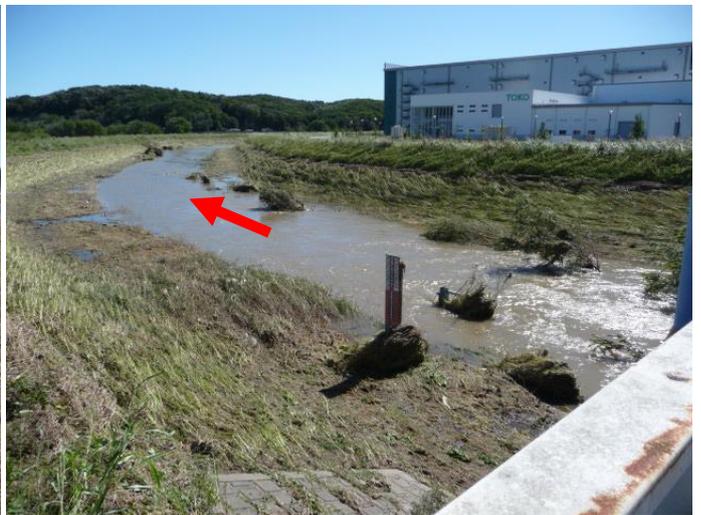
■天神橋水位観測地点 (10:25頃)。余裕高約 1.4m。  
区画整理で約 5m 右岸堤防を拡張した効果、抜群！！

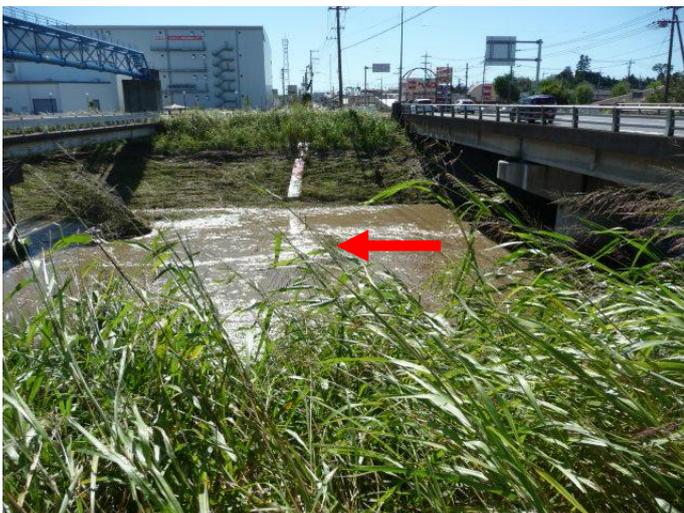
■市野川と交差する国道 407 号天神橋交差点。  
右岸には斜めの水位標。兩岸とも越流の痕跡なし。

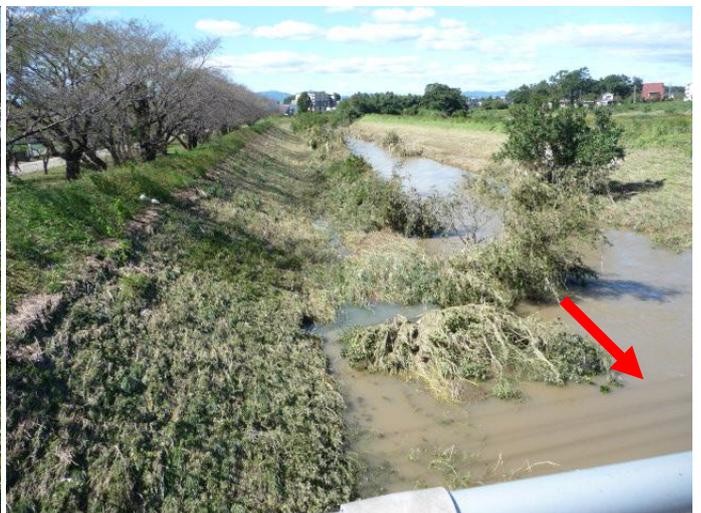
■天神橋より上流の市野川の河況 (10:30頃)。  
越流の痕跡無し。堤防端場から余裕高約 1.4m。

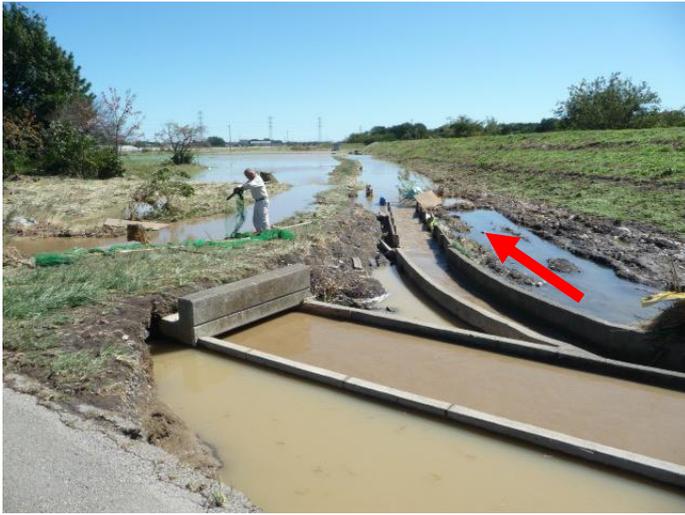
■都幾川矢来用水路の決壊、田畑の冠水状況（11時）。

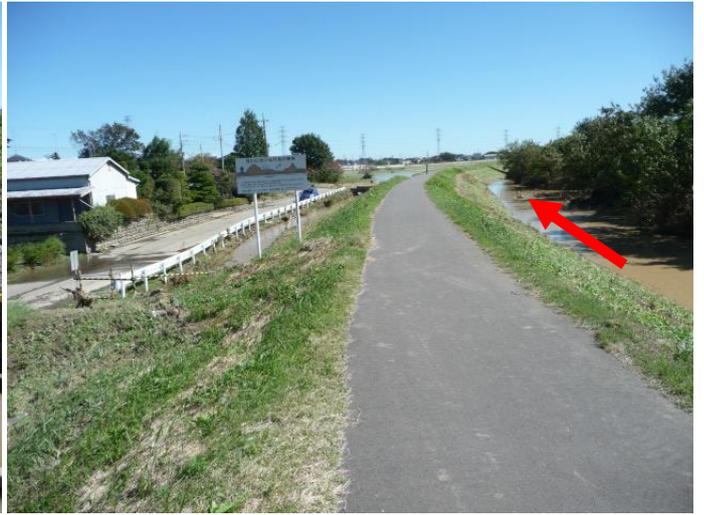
■矢来堰魚道設置個所の堰を見たかったが危険と判断。都幾川左岸堤防の内堤と外堤（洪水が発生中）11時。

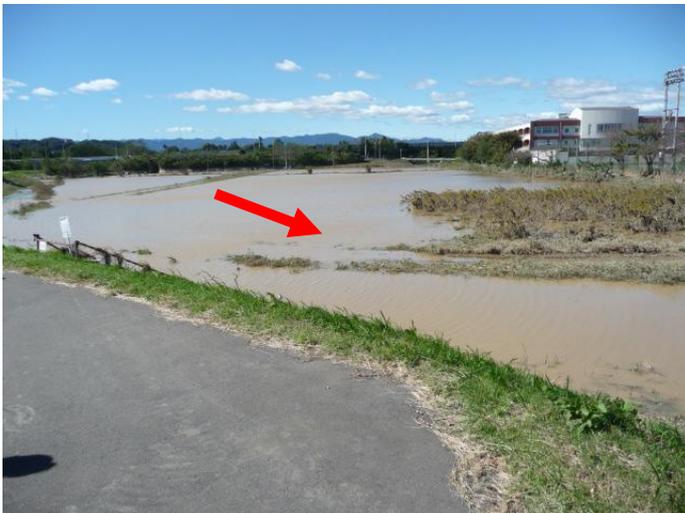
■都幾川左岸堤防からの越流水。市立南中学校の校庭まで浸水。フェンス等倒壊。

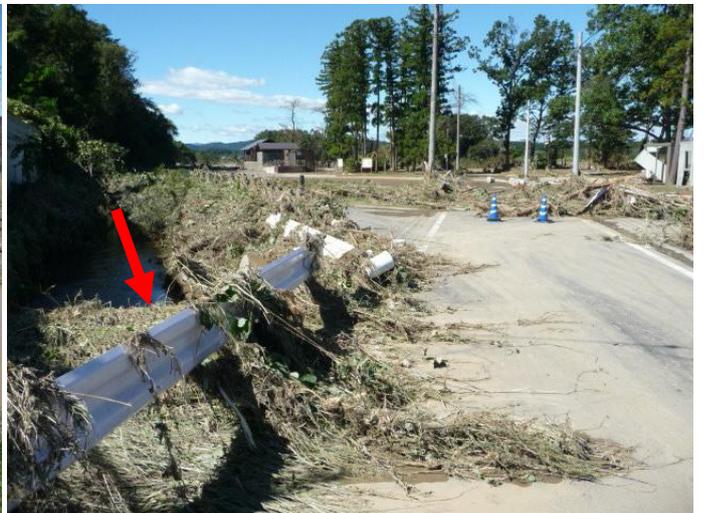
■神戸用水路は、氾濫で完全に破損。魚類の死骸が多い。通行不可の「立て看板」あり。遠方は、トイレ・四阿。

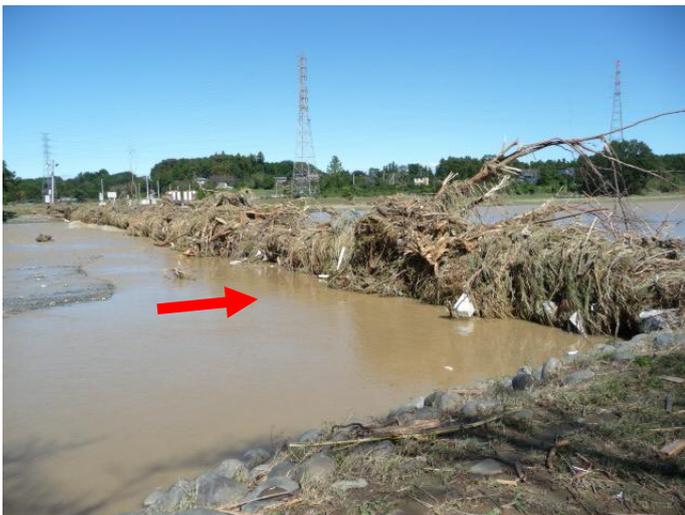
■鞍掛橋（冠水橋）に留まった流木群（高さ約2m）。四阿横の藤棚は破壊され姿を消した（11時30分）。下流の「稻荷橋（冠水橋）」も同様の流木群あり。

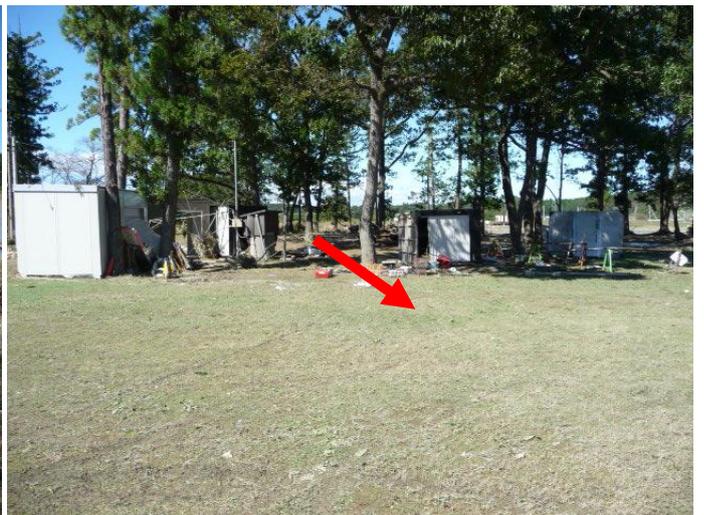
■左岸樹林帯の東松山市観光協会「BBQ施設」は壊滅。協会事務所のBOXは、下流へ約80m流されている。
