ナラ枯れ現状調査報告書

2021 年 9 月 10 日

東松山市自治会連合会高坂丘陵支部環境委員会

高坂丘陵地区ナラ枯れ調査

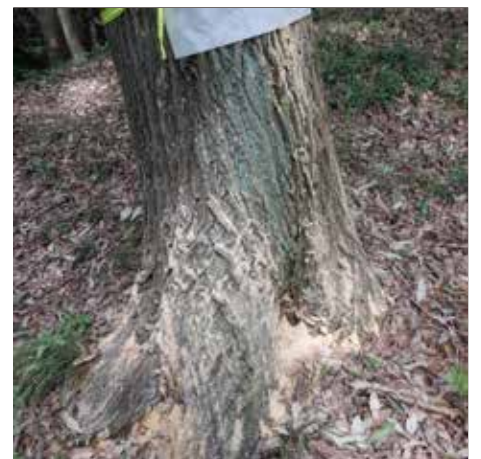
千年谷公社調査中 2
