## 氾濫危険水位の市野川

### 現場視察報告（重陽の日）

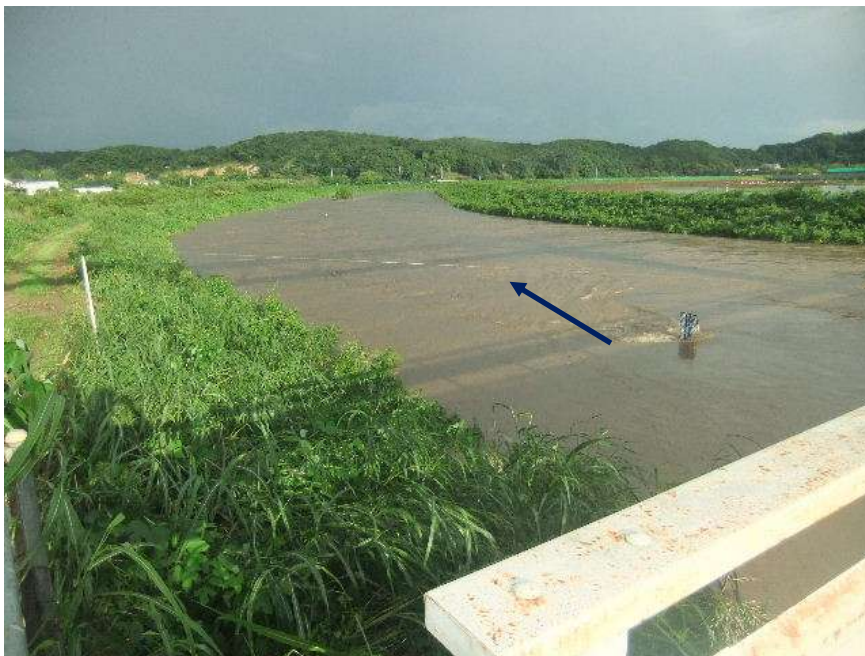
16：35

市野川天神橋（左岸）から、下流域を写真撮影。

（国）荒川上流河川事務所の水位標のトップ（頭）だけ、出ている。比企の川づくり協議会では、毎年6月この地点で一斉水質調査を実施しています。

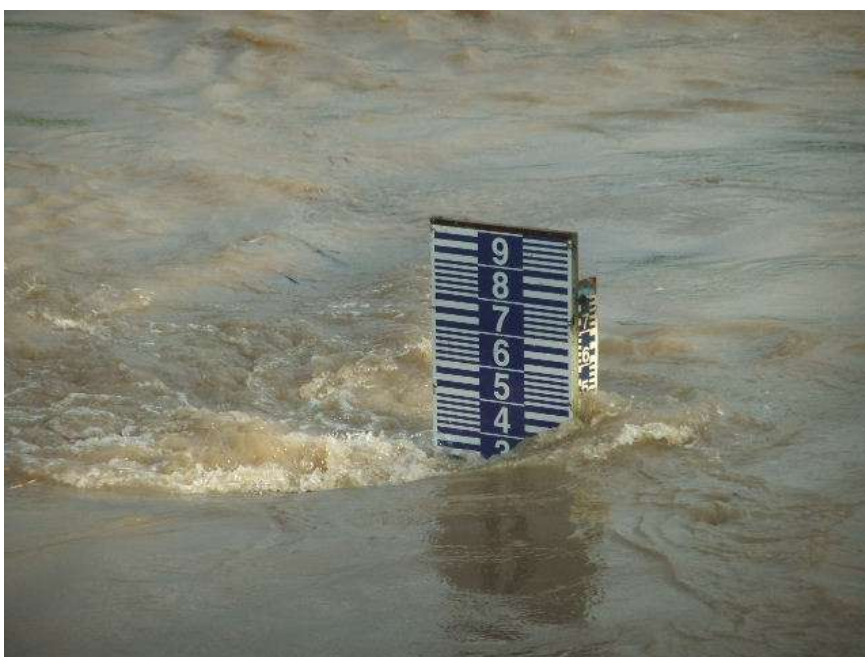
16：35

水位標に示す値は、20.30mを示して、完全に氾濫危険水位の「20.15m」をオーバーしている模様です。

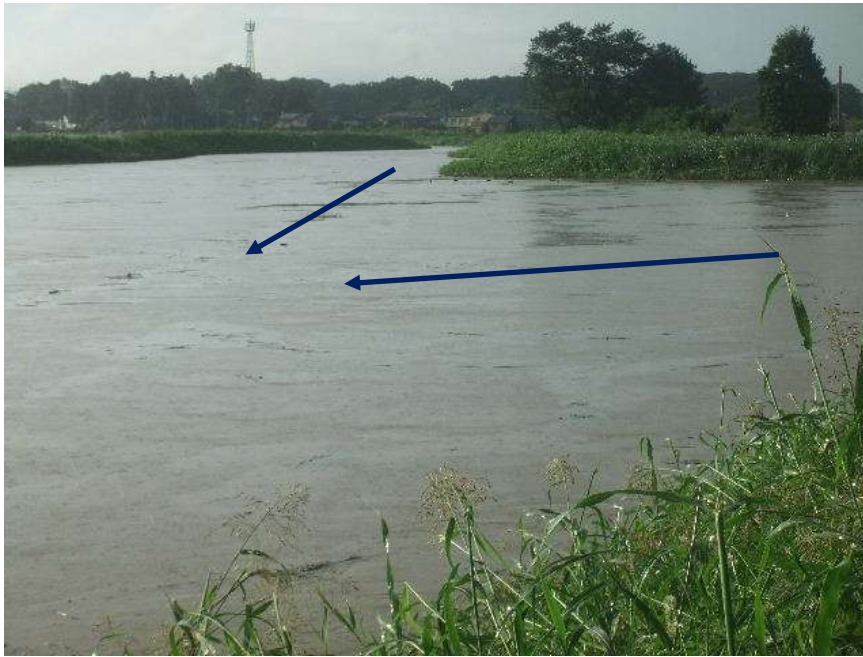
16:40

市野川と滑川の合流地点。  
左上が市野川で、右側からは滑川  
が合流してきます。

百穴温泉「春奈」の経営者は、内  
水氾濫を起こした溢水(いっすい)  
をポンプで、滑川に放流していま  
したが、小生はそのホースを踏み  
つけて車を走らせました。  
マガモが数羽いましたが、割愛い  
たします。

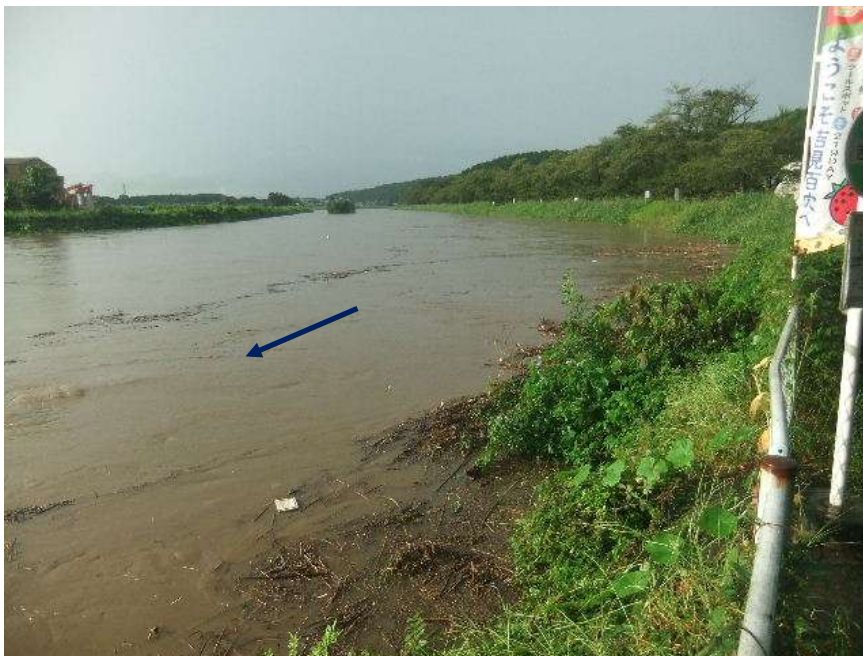
16:45

吉見百穴前の合流した市野川。  
右側の堤防(左岸)の桜並木まで、  
概ね2.0mの余裕高が見られる。  
但し、バス停留所の標高が一番低  
いと見え、余裕高は1.5m位いし  
かない。

小生の足元には、ゴミやら流木が  
流下する。

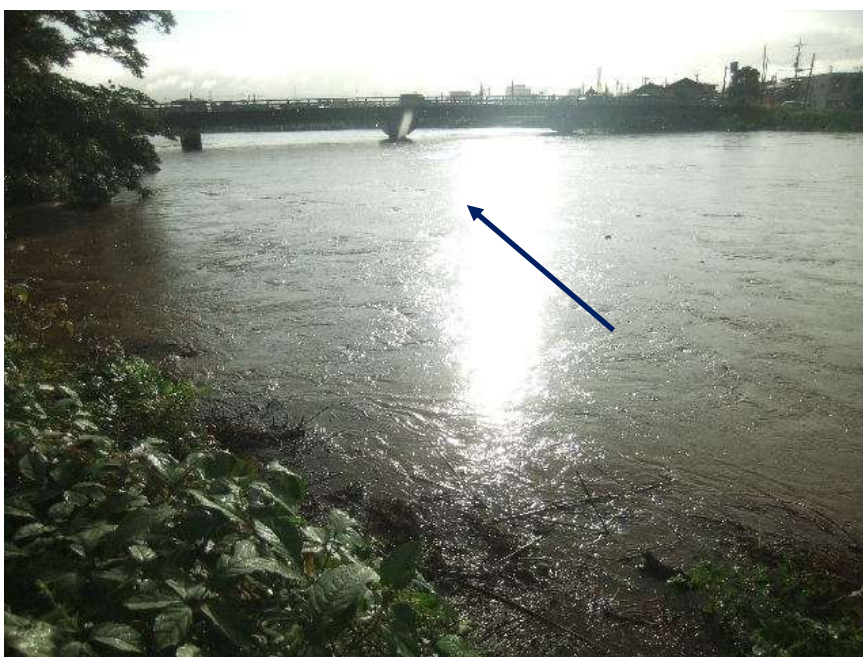
16:45

逆光に映える、旧県道27号の東  
松山橋。2~3m程の余裕高と見  
えた。まだ、疎通能力はOKだ!  
(流木など引っかかってない)。

新宿小3年生の市野川探検隊の諸  
君が、生き物調査・川あそびに興  
じた「現場」は完全に水没してし  
まっている。

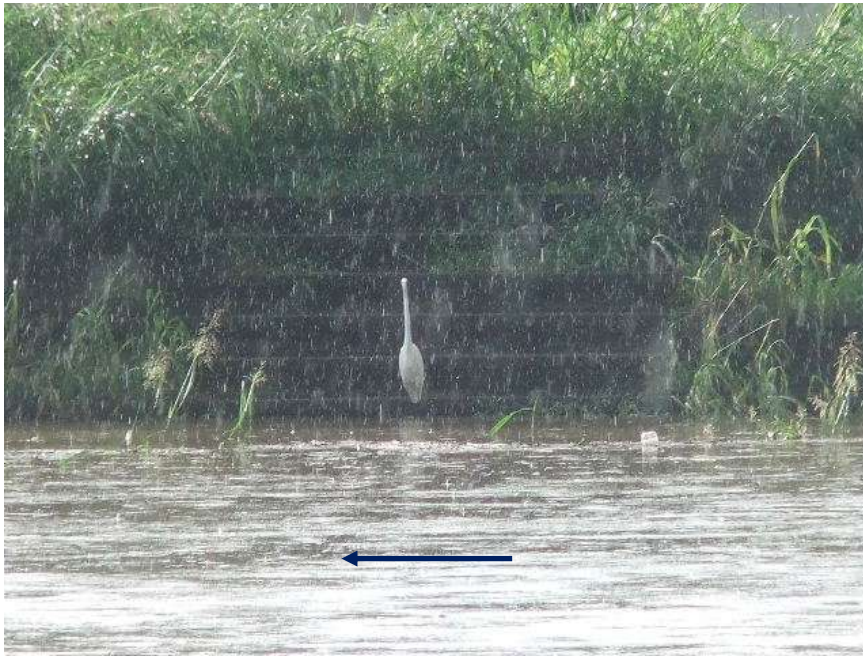
16:45

百穴前の右岸堤防（階段工）には、チュウサギが避難しており、7段の階段が確認される。

1段が約0.2mだから、堤防天端（てんば）まで約1.5m以上の余裕高が認められる。左岸（吉見町側）よりも、目通りで数10cm高いのは、人家密集の為、右岸を高めに構築か？

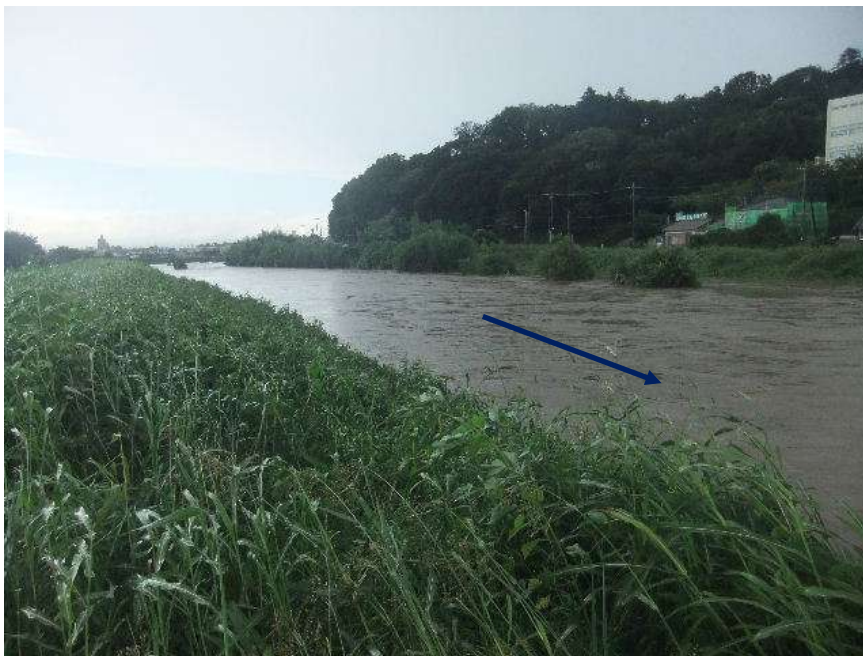
16:55

右側の建物は、武蔵丘短期大学の校舎です。

新宿小学校6年生の学習現場へ移動する斜路から、増水現場を撮影。足元の堤防天端まで、約2.0mの余裕高です。

勿論、旧流川橋の橋脚は完全に水没しております。

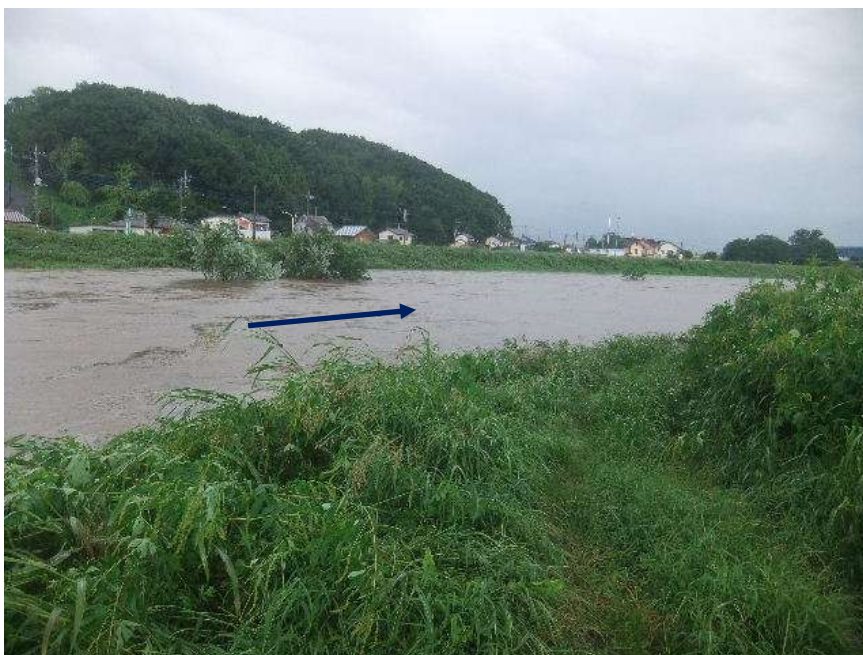
17:00

手前の斜路から、高水敷へ新宿小の教材・道具を運搬する現場です。対岸（左岸）の集落は、吉見町流れ川です。

平成11年の8月14日豪雨の時は、堤防天端まで約1.0mまで水位が上がりました。今回の増水はこれよりも低く、下流で進めている引き堤工事（疎通能力向上）が、功を發揮したのだと思う。

いつれにせよ、今晚からの豪雨が続けば、堤防から越流する可能性も十分に考えられます。
