市野川蛇行河川の掘削工竣工検査前 打ち合わせ記録

(日時:2021.6.9 場所:高橋周辺 参加者:5名)

比企の川づくり協議会 & 市野川水系の会イン滑川町による視察結果(6 月 9 日)

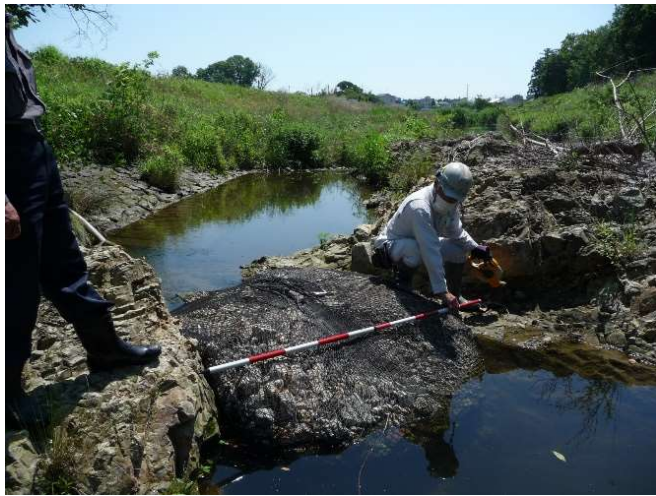
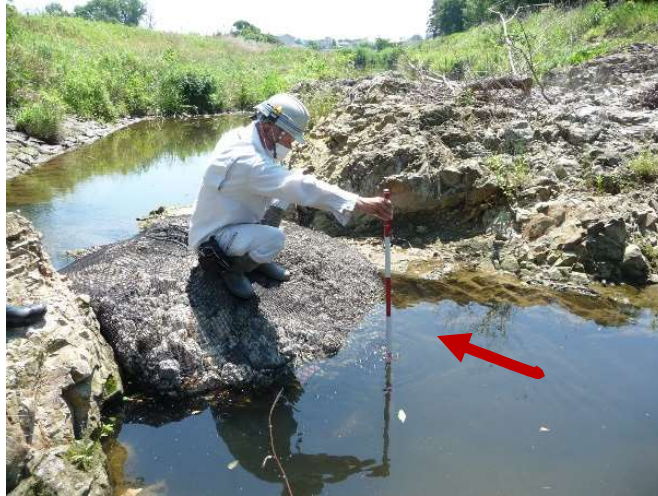
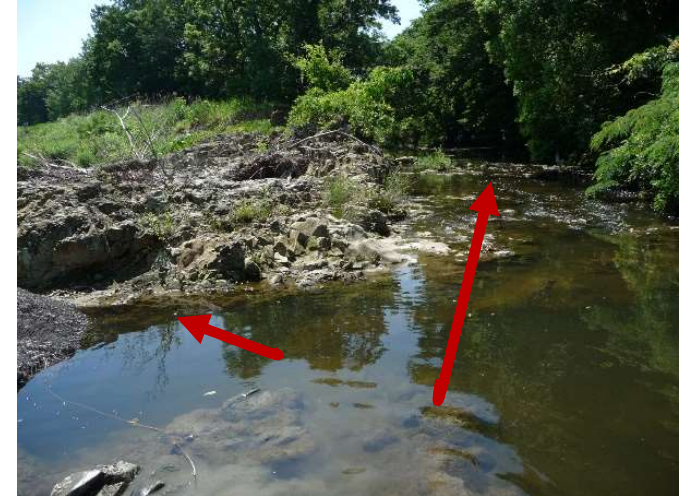
写真 1—3 枚:A 地区直線河川呑口ボトルユニット工法 2 段 幅 2m 深さ 1.6m。蛇行河川への維持流量は、順調に確保されている。

①A 地区 基盤岩の天然固定堰の洗掘と劣化

打合せ通りに、ボトルユニット工法(袋詰め玉石工)での洗掘・劣化防止策として、写真①のように約 2m幅のボトルユニットが設置されました。蛇行河川 A 地区へは、従前通りに流量が確保されており、当分の間は天然固定堰が有効に働いているかどうかをモニタリングしていくことになりました。堰の直下で農地を水田に転作したためにポンプアップしている農業関係者との協議は、水系の会・河川砂防部とで確認をとっておく必要があると思います。

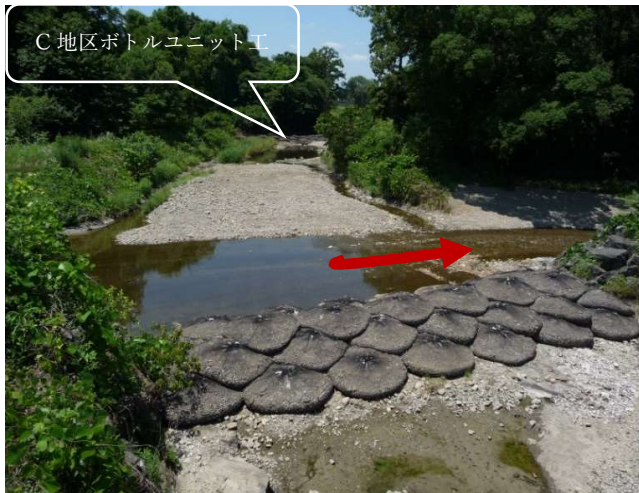
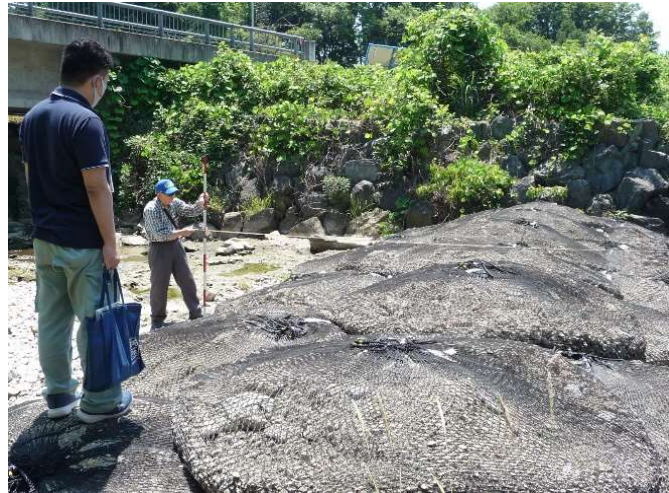
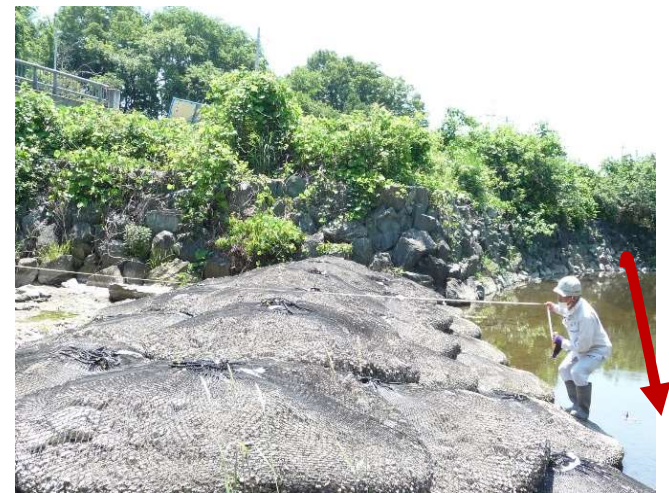
写真 2—3 枚

:①B 地区交差部の流向は、蛇行河川の維持流量の機能を果たしていた。C 地区ボトルユニット工法との勾配は、概算で 2.3%ぐらいとなり、C-B 蛇行河川の河床勾配約 0.9%の 2.5 倍に急峻になっていることに注目したい(マニング式による流況変化)。

②B 地区の 3 段ユニット工法 幅 6.4m 高さ 1.2m の暫定堰は、今後の洪水で何年間維持できるか、固定堰設置を再設置するためのモニタリング調査が必要と思われます。

②B 地区 巨岩石材の流出による蛇行河川 B 地区への掃流力の低下

打合せ通りに、ボトルユニット工法(袋詰め玉石工、50 個弱)で、堰高 1.2mを確保されました。但し、ボトル内詰め込み材はA地区同様に「玉石」では無く、掘削現場からの土砂であるため、今後の洪水流量にて縮小・流出も考えられることから、堰高や堰幅等が縮小することが考えられます。ここも、モニタリングを行っていく必要があります。

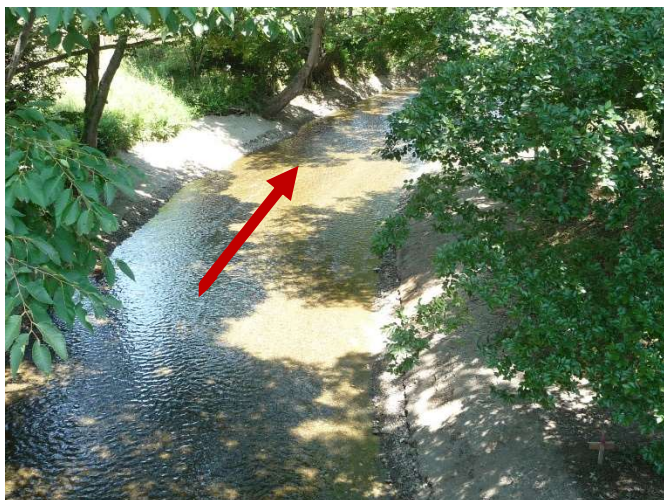
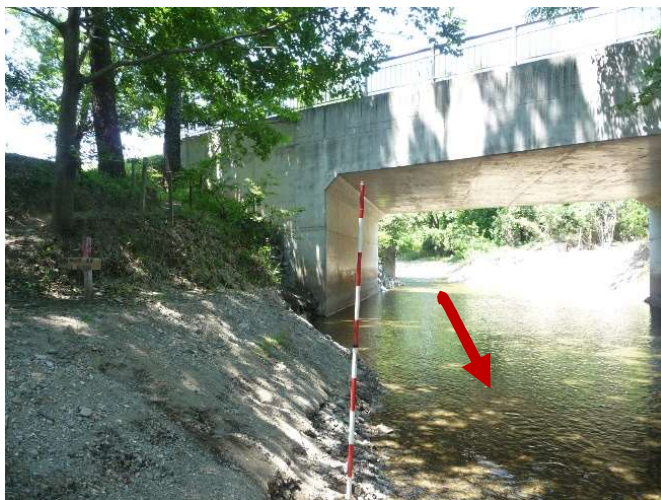
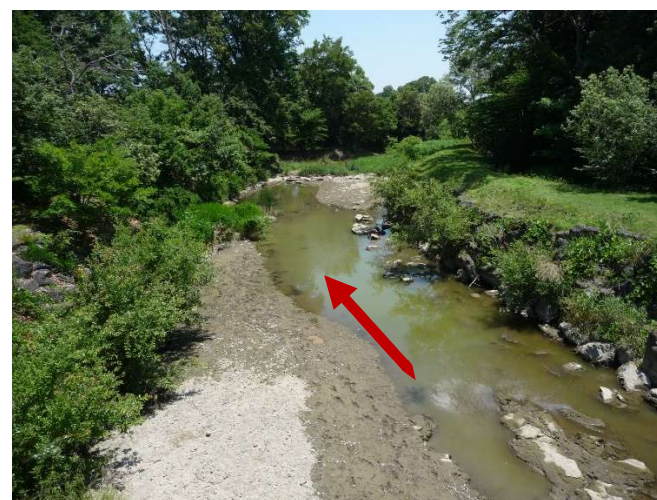
写真 3—3 枚 : B 地区蛇行河川に流量が確保されました(再生)。一方、直線河川の現状は、洪水期でないため湿地・草地のワンド化することが期待されます。

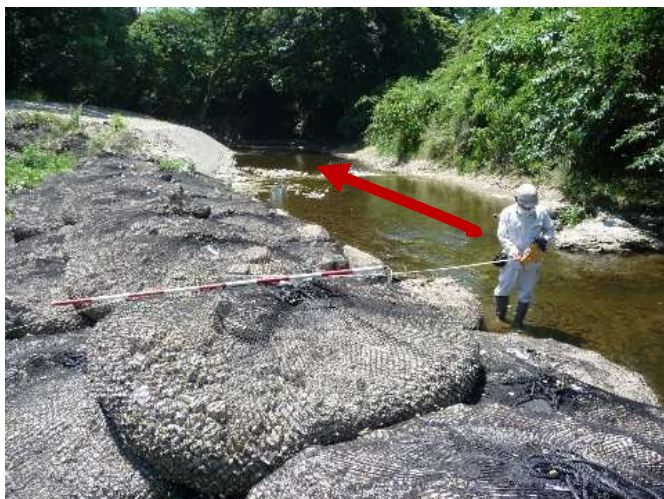
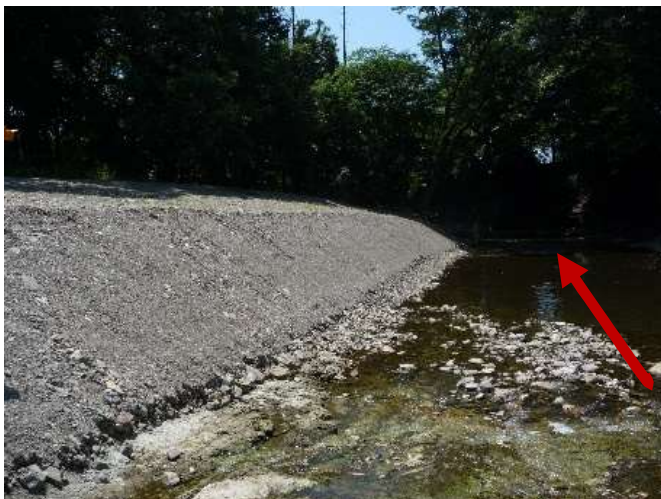
写真 4—3 枚 : C 地区直線河川呑口ボトルユニット工法 3 段 幅 6.4m 高さ 1.4m。蛇行河川護岸補修と河川幅約 4~5m、河床は一律掘削のため多自然型は見られず

③C地区 蛇行河川左岸護岸の決壊回復と、直線部呑口のボトルユニットの流出について

写真④の通り、護岸の回復が行われ、直線部呑口のボトルユニットの配列を確認し、幅 6.4m高さ 1.4mを認めました。C地区の蛇行河川は、河床縦断面はユンボ掘削であるため、概ね平面的に形成され、川幅も 4~5mに均一化されております。淵やトロ(瀬)などは、今後の河道流の営力に任せるしか期待出来ませんが、経過年数などは予測不可能と思われます。
