ナラ枯れ現状調査報告書

2021 年 9 月 10 日

東松山市自治会連合会高坂丘陵支部環境委員会

高坂丘陵地区ナラ枯れ調査

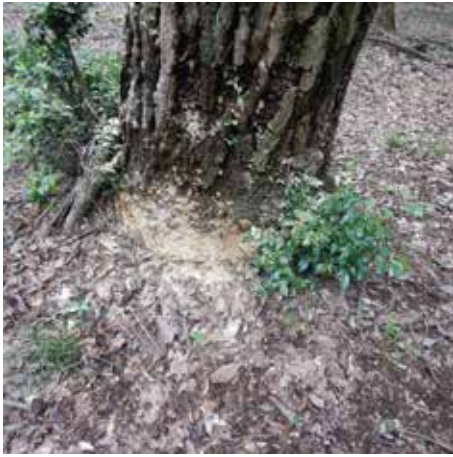
児沢 01

タグ番号	進行度	径(DBH)	
児沢 1	2	50	
児沢 2	2	51	
児沢 3	3	38	
児沢 4	1	35	
児沢 5			
児沢 6			
児沢 7			
児沢 8			
児沢 9			
児沢 10			
児沢 11			
児沢 12			
児沢 13			
児沢 14			
児沢 15			
児沢 16			
児沢 17			
児沢 18			
児沢 19			
児沢 20			
児沢 21			
児沢 22			
児沢 23			
児沢 24			
児沢 25

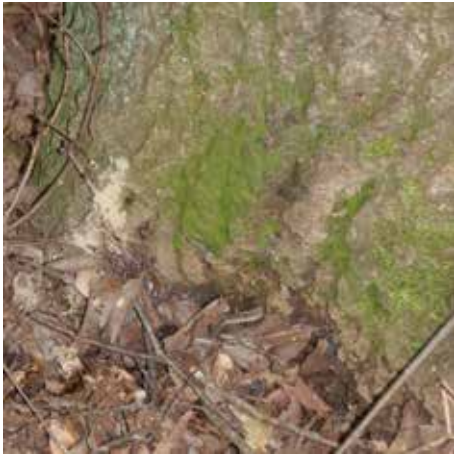
桜山 01

タグ番号	進行度	径(DBH)	
桜山 1	1	46	
桜山 2			
桜山 3			
桜山 4			
桜山 5			
桜山 6			
桜山 7			
桜山 8			
桜山 9			
桜山 10			
桜山 11			
桜山 12			
桜山 13			
桜山 14			
桜山 15			
桜山 16			
桜山 17			
桜山 18			
桜山 19			
桜山 20			
桜山 21			
桜山 22			
桜山 23			
桜山 24			
桜山 25
